SO BESCHLEUNIGEN FERTIGUNGSEINRICHTUNGEN ÜBERPRÜFUNGSARBEITEN MIT AKUSTISCHER BILDGEBUNG

UM BIS ZU 90 % VERKÜRZTE ÜBERPRÜFUNGSDAUER

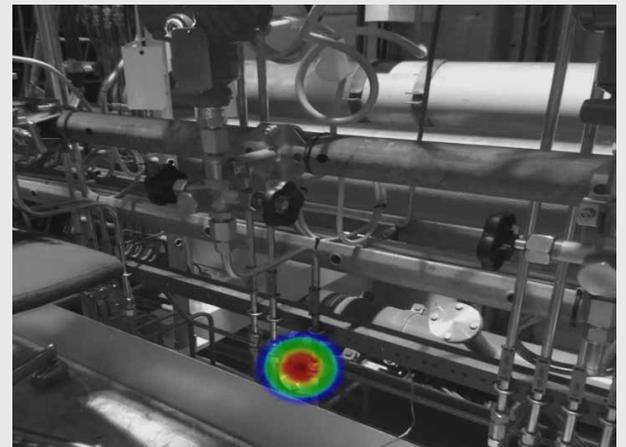
Die FLIR Si124 eignet sich ideal, um Lecks an komplexen, schlecht zugänglichen Orten zu erkennen.

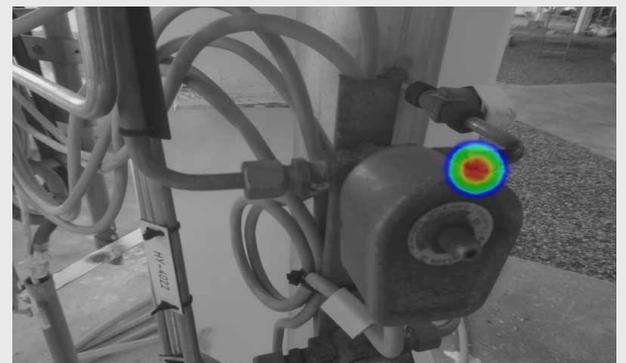
Mit der Erkennung und Behebung von Druckluftlecks mit der FLIR Si124 sparen Hersteller potenziell jedes Jahr Stromkosten in fünfstelliger Höhe.

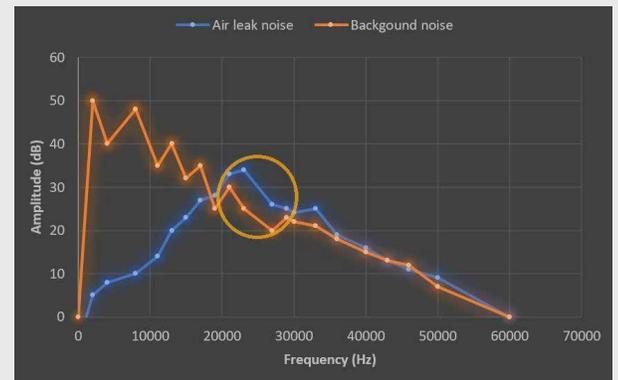
Die optimale Frequenz in einer lauten Umgebung wird bestimmt.

Druckluftlecks erzeugen Breitbandschall von hörbaren Frequenzen bis in den Ultraschallbereich hinein. In industriellen Fertigungseinrichtungen fallen Hintergrundgeräusche verschiedener Pegel an, die es praktisch unmöglich machen, Luftlecks per Gehör zu erkennen. Bei hohen Frequenzen sind Hintergrundgeräusche meist weniger störend. Luftlecks lassen sich am besten mit Frequenzen zwischen 20 und 30 kHz erkennen. Der Frequenzbereich der FLIR Si124 von 2 bis 31 kHz ist auf die Erkennung selbst kleinster Lecks auch über große Distanzen optimiert.

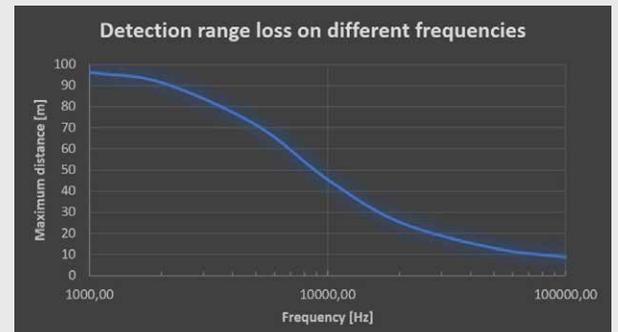
Hier ist Beispiel für Erkennungsbereichsverluste bei verschiedenen Frequenzen zu sehen.

Um Schallquellen mit sehr hohen Frequenzen zu erkennen, müssen Kameras für die akustische Bildgebung mit einer Vielzahl von Mikrofonen ausgestattet sein, die idealerweise nah beieinander angeordnet sind. Andernfalls kommt es zu räumlichen Alias-Effekten, d. h. fehlerhaften Ergebnissen und Darstellungen von Schallquellen an falschen Stellen. Aus Gründen des Marketings ist verlockend, wenn Kameras für die akustische Bildgebung Unterstützung für höhere Frequenzen bieten, da höhere Werte oft attraktiv wirken. Tatsächlich bringen zu hohe Frequenzen aber keinerlei Vorteile mit sich. Sie verschlechtern vielmehr die Leistung.

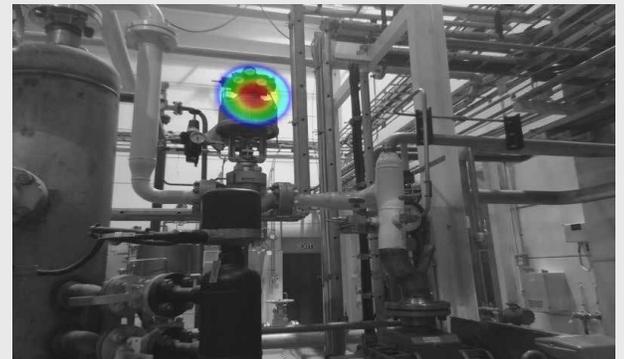
Solange der Differenzdruck groß genug ist (mit Mindest-psi als gutem Näherungswert), erkennt die FLIR Si124 jedes Druckgasleck.

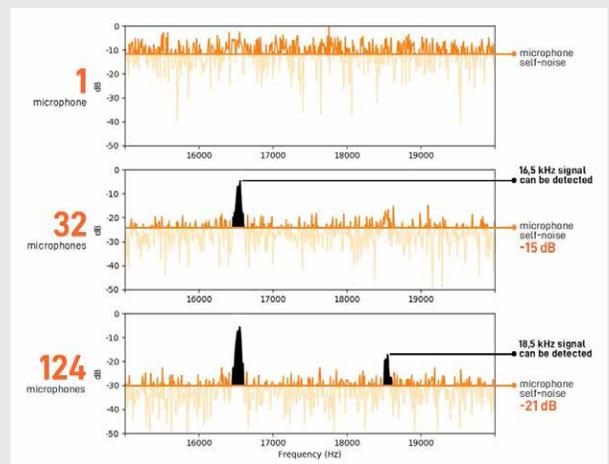
Diese Abbildung zeigt, wie die Anzahl der Mikrofone die Möglichkeit zur Problemerkennung beeinflusst. Mit den 124 Mikrofonen der Si124 erkennt der Nutzer mühelos zwei von einem Leck erzeugte Geräuschspitzen – gegenüber einer Spitze mit einer Kamera mit nur 32 Mikrofonen.

Für die akustische Bildgebung ist die Anzahl der Kameramikrofone eine entscheidende Größe. Grundsätzlich gilt: Je mehr Mikrofone, desto besser die akustische Leistung. Kameras für die akustische Bildgebung sind meist mit Mikrofonen vom Typ MEMS („mikro-elektromechanische Systeme“) ausgestattet, da diese hervorragende Leistung und Stabilität, einen geringen Energieverbrauch und eine kleine Größe bieten. MEMS-Mikrofone erkennen typischerweise laute Geräusche (üblicherweise jenseits der 120 dB(A)), bieten jedoch auch ein hohes Eigenrauschen. Das bedeutet, dass ein einzelnes Mikrofon sehr leise Geräusche nicht erfassen kann. Das Eigenrauschen lässt sich durch Kombination der Signale mehrerer Mikrofone jedoch eliminieren. Mit der Verdoppelung der Mikrofonanzahl lassen sich rund 3 dB Rauschen eliminieren. Die Empfindlichkeit für die Erkennung leiser Geräusche lässt sich damit durch eine möglichst hohe Anzahl an Mikrofonen steigern.

Die FLIR Si124 ist mit 124 Mikrofonen ausgestattet – das sind doppelt so viele Mikrofone wie bei anderen Kameras für die akustische Bildgebung am Markt. So lassen sich bei optimalen Bedingungen Luftlecks von nur 0,016 l/min erkennen. Dieser Genauigkeitsgrad wird durch die führende Defekterkennungsempfindlichkeit der Si124, den großen Erkennungsbereich und die unübertroffene Anzahl integrierter Mikrofone erreicht.

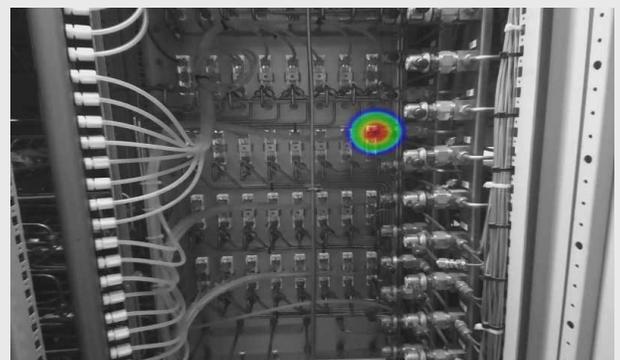
Mit der FLIR Si124 verkürzen Einrichtungen die Zeit für die Druckluft- und Vakuumleckprüfung ohne großen Schulungsaufwand um bis zu 90 Prozent.

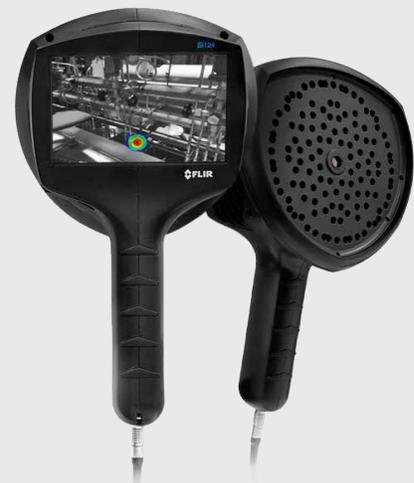
FLIR Si124 Kamera für die akustische Bildgebung
